**Исследование возможности ремонта трубопроводов для передачи
водорода при повышенных температурах**

АВТОРЕФЕРАТ ДИССЕРТАЦИИ
на соискание академической степени магистра

Объектом исследования являются сварные соединения аустенитного жаропрочного сплава MANAURITE 900 коллектора реакторной печи риформинга Н-220-101 установки производства водорода (УПВ) завода АО «ННК-Хабаровский НПЗ»

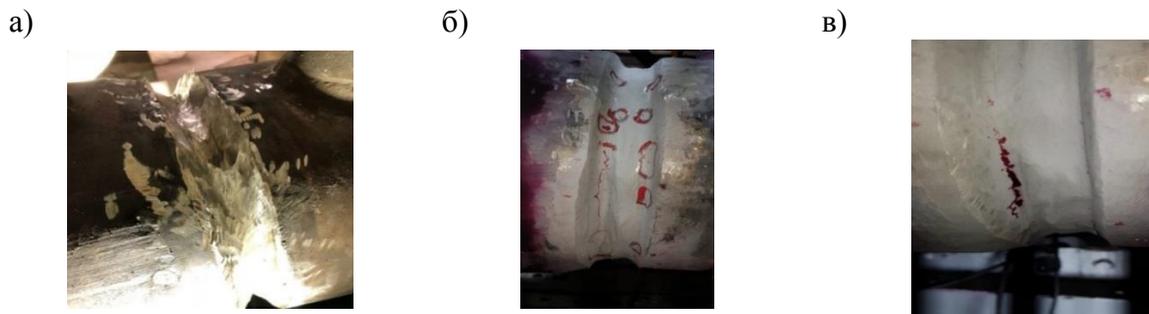
Рисунок 3 - Выявленные дефекты при капиллярной дефектоскопии:
 а – вышлефовка дефектов; б, в – микронадрывы, трещины, поры

Множественная вышлифовка трещин в сварочных слоях, привело к увеличению разделки под сварку (рисунок 3), а также из – за отсутствия возможности соблюдения равномерного порядка сварки корневого и последующих слоёв, вело к неравномерной наплавке металла и к увеличению сечения сварного шва, тем самым провоцируя зарождение внутренних напряжений, как по основному шву, так и в зоне термического влияния.

2. Стабилизирующий отжиг. Принято решение стабилизировать внутреннее напряжения, выполнив термообработку. Отжиг провели по режиму: нагрев до 870 – 900 °С, выдержка 3 часа, охлаждение с нагревателем до 300 °С при скорости охлаждения 50 - 100°С/ч – далее на воздухе. Термообработку выполнили уст. РТ75-6 (шестиканальная)

После термообработки продолжили сварку, проковывая вручную каждый наплавленный валик. После завершения сварки поверхность облицовочного шва (усиления) зачистили, подготовили к цветной дефектоскопии. Грубые дефекты по наружной поверхности отсутствовали, однако, в зоне сплавления и термического влияния обнаружили трещину.

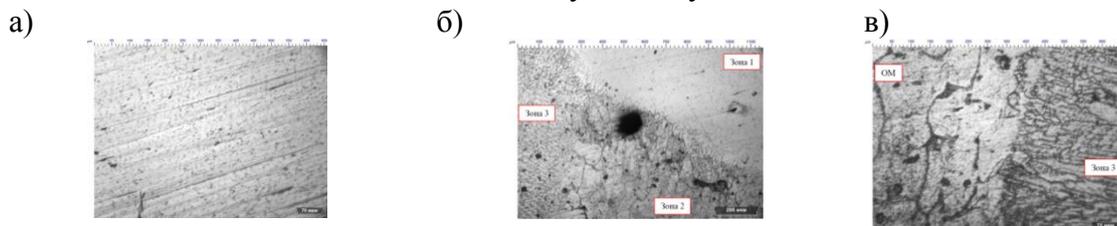
После травления, в структуре сварного шва можно выделить три зоны (рисунок 12). Проведен элементный микроанализ зон. Электронное изображение исследуемых зон представлено на (рисунке 13). В (таблицах 3 и 4) представлены результаты элементного анализа. Из результатов элементного анализа сварного шва следует, что в центральной части (зона 1) сварного шва применялся электрод на никелевой основе, на периферии (зоны 2 и 3) - близкие по составу к основному металлу. Состав матричной γ - фазы и эвтектических карбидов в сварном шве зоны Fe-Ni-Cr аналогичен основному металлу.

Рисунок 12 - Микроструктура сварного шва, $\times 50$:
 а - зона 1, центральная часть; б - границы между зонами 1, 2 и 3;
 в - граница между зоной 3 и основным металлом

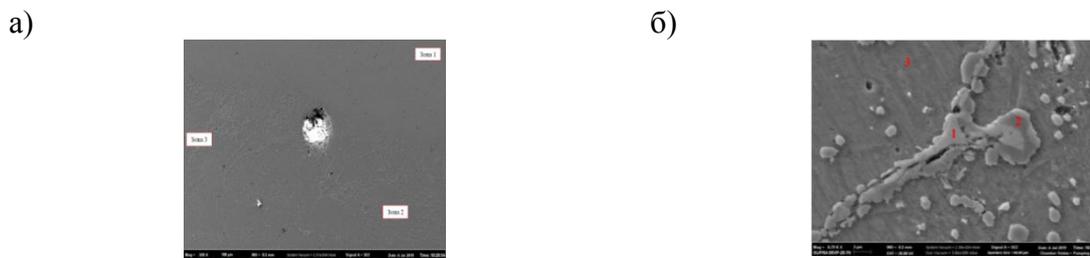
Рисунок 13 - Электронное изображение микроструктуры сварного шва зоны Fe-Ni-Cr с местами элементного анализа:
 а – по зонам; б – по точкам

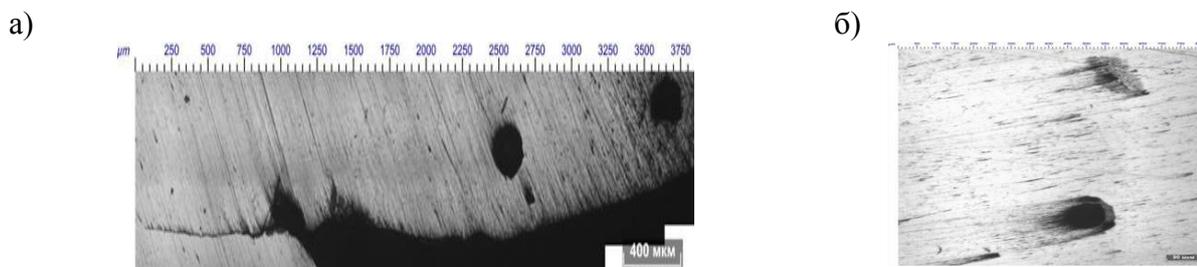
На нетравленном шлифе образца П-479-5 (СШ) со стороны тройника с внутреннего края обнаружена трещина на глубину до 900 мкм, распространяющаяся от несплавления, а также поры диаметром до 230 мкм (рисунок 14, а). Внутри сварного шва обнаружена пора размером 135 \times 125 мкм (рисунок 14, б).

Рисунок 14 - Несплавление, микротрещина и поры в сварном шве, шлиф нетравлен, $\times 50$
 а- с внутреннего края шва; б – внутри шва
 После травления, в структуре сварного шва можно выделить 2 зоны (рисунок 15).

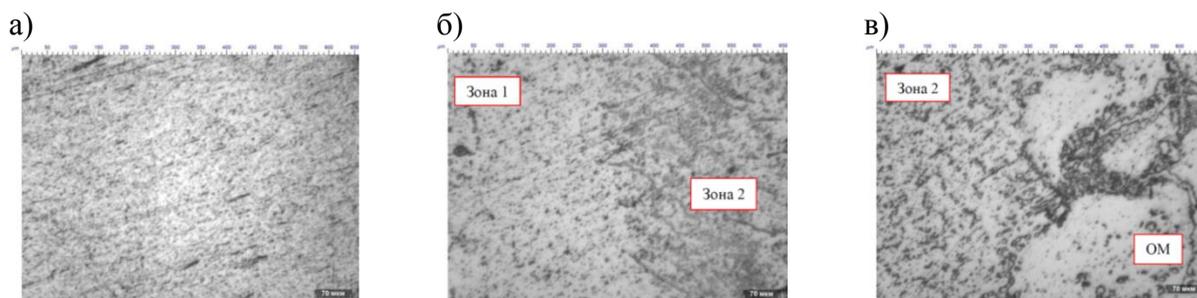
Рисунок 15 – Микроструктура сварного шва, $\times 50$:
 а - зона 1, центральная часть; б - граница между зонами 1 и 2;
 в - граница между зоной 2 и основным металлом

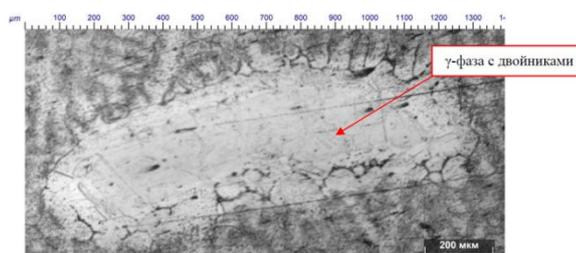
Внутри зоны 2 обнаружены участки структуры γ - фазы с двойниками с четко выраженными границами (рисунок 16), что свидетельствует о резком охлаждении этих микроучастков во время сварки.

Рисунок 16 – Микроструктура зоны 2 с участками γ - фазы с двойниками
