Яковлева Надежда Григорьевна

**Исследование причин разрушения гильзы гидроцилиндра
подъёма свода дуговой печи**

**АВТОРЕФЕРАТ
МАГИСТЕРСКОЙ ДИССЕРТАЦИИ**

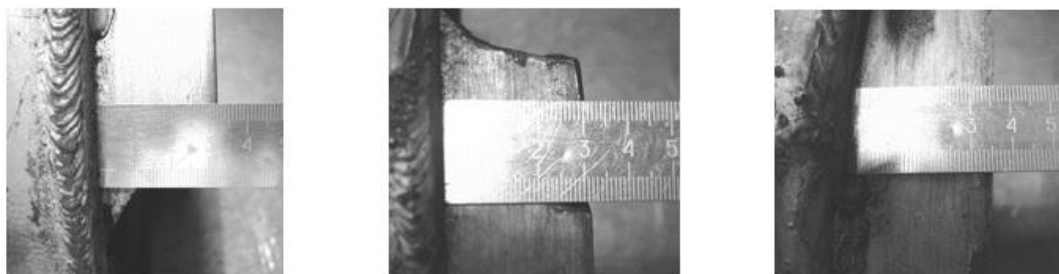
Рисунок 3 – Размеры выступающей части гильзы

На рисунке 3 показаны произведенные замеры выступающей части гильзы над охлаждающей рубашкой. На данных фото видно, что высота выступающей части гильзы находится в пределах от 30 до 36 мм. Такое расхождение указывает на несоосность деталей (непосредственно гильзы и «рубашки»).

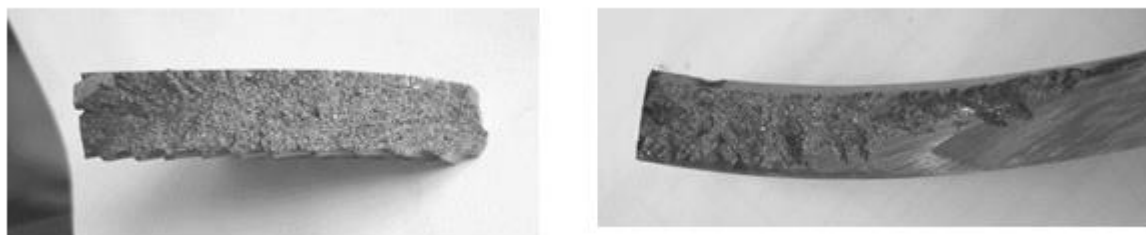
Рисунок 4 – Вид излома

На рисунке 4 крупным планом показан внешний вид изломов представленных фрагментов. Изломы идентичные, однородные, рубцы в виде лучей отсутствуют. Поверхности изломов, образовавшихся при разрушении, состоят из блестящих плоских фасеток светло-серого цвета без признаков макропластической деформации. Полученные изломы характерны для литых и деформированных сталей и относятся к кристаллическим (хрупким). Сталь, имеющая кристаллический излом, характеризуется пониженной ударной вязкостью. Разрушение гильзы произошло

с образованием хрупкого излома. Такой вид излома является признаком хрупкого разрушения без признаков макропластической деформации.
