**РАЗРАБОТКА КОМПЛЕКСА РЕНГЕНОСКОПИЧЕСКОЙ
ТОЛЩИНОМЕТРИИ ТЕХНОЛОГИЧЕСКИХ ТРУБОПРОВОДОВ
ООО «РН-КНПЗ»**

**АВТОРЕФЕРАТ
МАГИСТЕРСКОЙ ДИССЕРТАЦИИ**

Объекты исследования. Участок технологического трубопровода «отвод П90-108*6,0» из стали марки 09Г2С технологического трубопровода №В3/4 «Возврат-циркуляция технологической воды от Н-125 в Р-103».

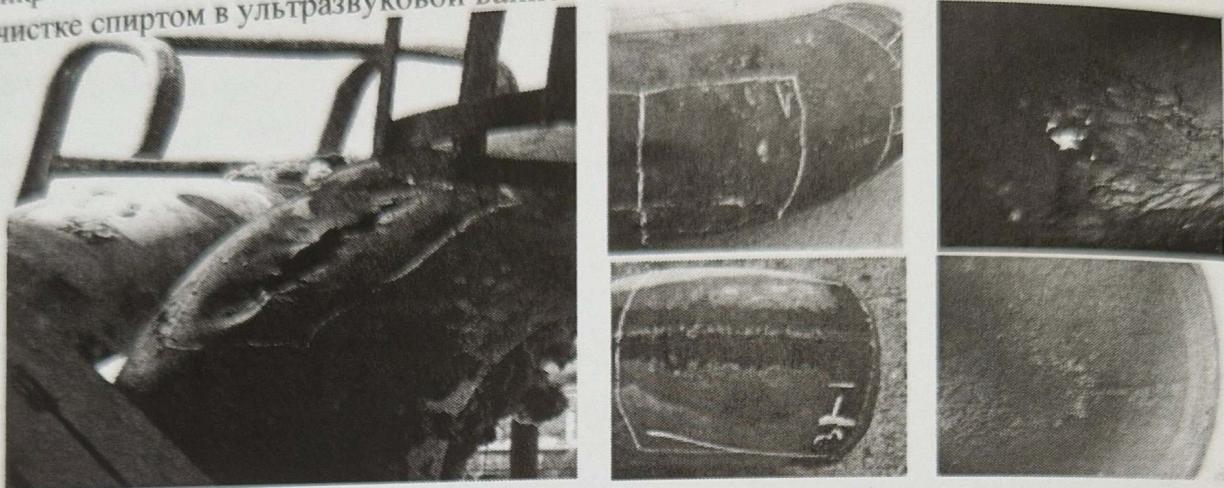
Рисунок 1 – Внешний вид исследуемых образцов

Для оценки влияния коррозионных процессов предоставлены образцы разрушенного трубопровода теплообменного аппарата на установке первичной переработки нефти (рисунок 1).

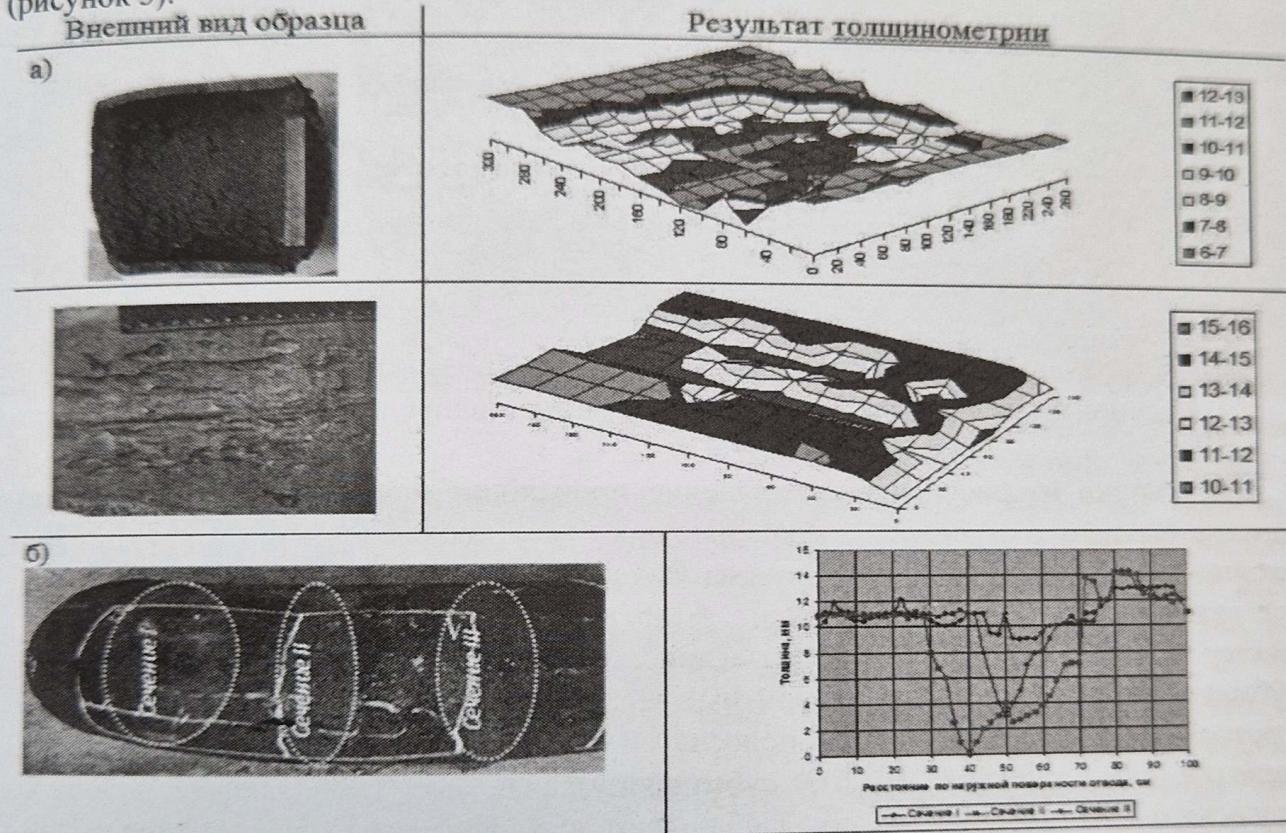
Рисунок 3 - Профилограммы распределения глубины поражений линейные (а) и объёмные в развёртке трубы (б)

На внутренней поверхности змеевика чётко видны чёрные отложения, характерные для сульфидного металла. Толщина плёнки незначительна, она хорошо сплелена с основным металлом и не имеет рыхлости. Локальные участки коррозионного повреждения характеризуются неравномерным распределением вдоль оси патрубков вытянутых лунок диаметром 5...7 мм и глубиной 0,1...2,0 мм, образующих как бы вытянутые бороздки. Характер распределения глубины поражений на исследуемых образцах виден на профилограммах толщины стенки, полученных методом ультразвукового сканирования с наружной стороны трубы (рисунок 3).

Зона повышенного коррозионного износа характеризуется неравномерностью по окружности, приводя к уменьшению толщины патрубка вплоть до нулевой.

Результаты ультразвуковой толщинометрии методом сплошного сканирования по трём сечениям отвода показали, что в сечении I толщина остаётся практически одинаковой во всех точках (на уровне 10 мм), а в местах турбулизации потока на радиусе изгиба (сечения II и III) – интенсивный местный коррозионный износ. Если для сечения I все зоны турбулизации потока расчётная скорость коррозии за 7-летний период эксплуатации составила около 0,3 мм/г, то в зоне турбулизации (сечения II и III) – 1,7 мм/г. Объёмный характер распределения глубины поражений в развёртке трубы свидетельствует о локализации поражений в определённой зоне.

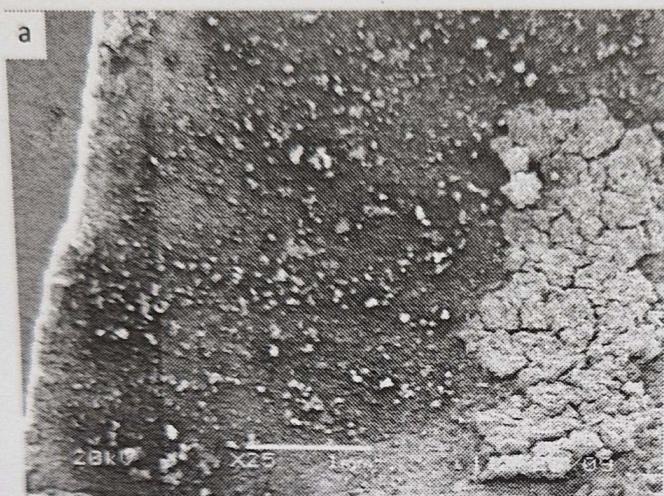
Общий вид поверхности

Область с удаленной массой продуктов коррозии

Область с наличием продуктов коррозии

Рисунок 4 - Фрактограмма поверхности разрушения патрубка ТСПН

Электронная микроскопия поверхности коррозионного разрушения показывает (см. рисунок 4), что характер разрушения металла под продуктами коррозии (см. рисунок 4, б, в) и самих продуктов коррозии (см. рисунок 4, г, д) различается размерами трещин и микротрещин на несколько порядков. Отделение продуктов коррозии происходит целыми конгломератами (рисунок 4, а). На поверхности металла в первоначальный момент формируются вздутия величиной в 15...25 мкм с последующим образованием микротрещин (см. рисунок 4, в).

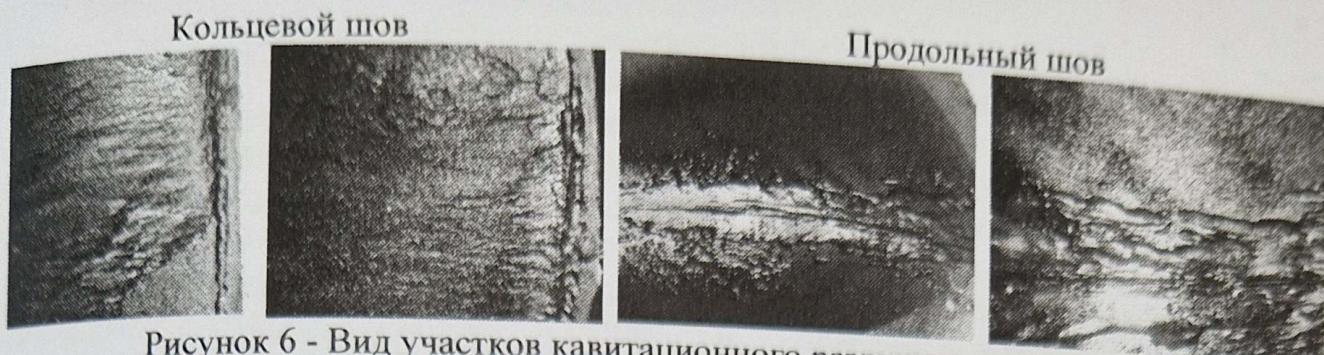
Рисунок 6 - Вид участков кавитационного разрушения внутренней поверхности трубопровода

Наибольший интерес вызывают образцы, разрушение поверхности которых происходит либо сразу после встречи потока продукта с усилением корневого валика кольцевого шва, либо по линии продольного шва (см. рисунок 6).

Внешний вид участков разрушения говорит о прохождении кавитационного разрушения, при этом характерна сохранность внутренней поверхности стенки трубы до усиления корневого валика кольцевого шва, разрушение корневого валика продольного шва и его зоны термического влияния.

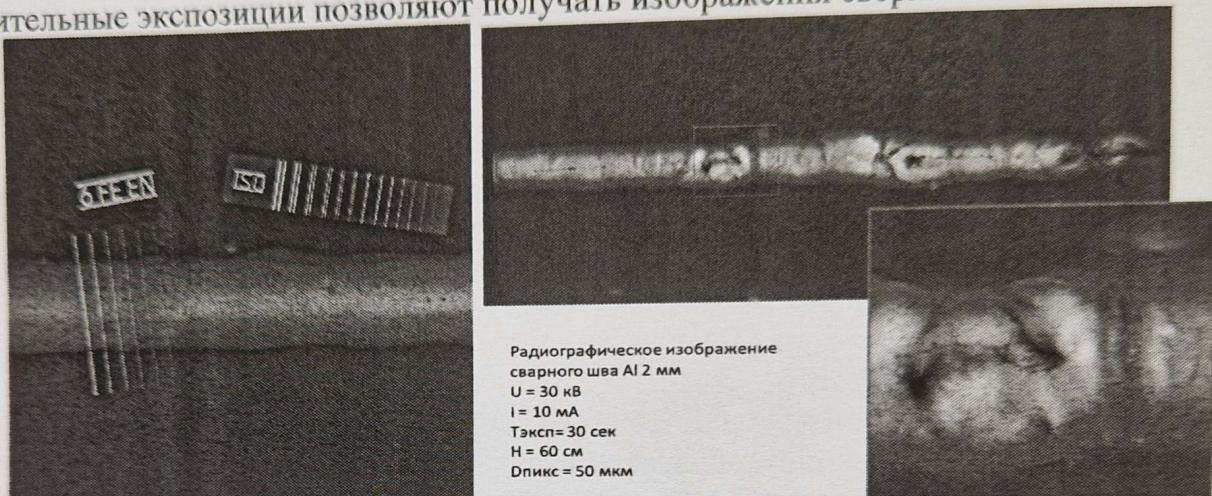
Рисунок 7 - Изображения, полученные рентгеноскопией

Профилометрия рентгеноскопией также намного предпочтительней рентгенографии, т. к. не требует использования рентгенографической пленки, а изображение может быть обработано в цифровом формате с увеличением чувствительности в 10 раз (см. рисунок 7).

Полученное изображение имеет чёткие границы профиля стенки трубы и сварных швов. Наличие продукта позволяет просмотреть границы сварного шва. Визуально наличие следов коррозии можно оценить по состоянию профиля стенки трубы, а также по оттенкам градиентов серого. Контрастность изображения увеличивается со временем захвата изображения.
