**Исследование неразъемных паяных муфтовых соединений  
трубопроводов из нержавеющей стали 12Х18Н10Т с целью  
установления факторов, влияющих на качество пайки**

АВТОРЕФЕРАТ  
МАГИСТЕРСКОЙ ДИССЕРТАЦИИ

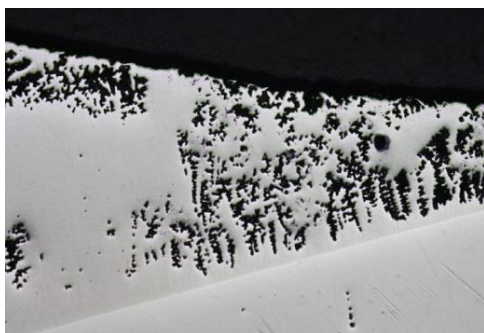
Анализ не травлённой поверхности образцов выявил наличие дефектов в паяном соединении, показанные на рисунках 2 и 3.

Рисунок 2 – Межкристаллитная коррозия в сварном шве, х100

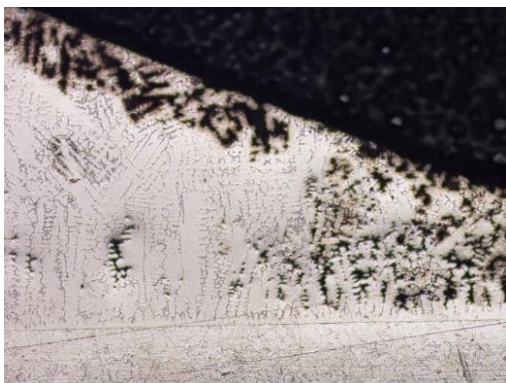
На дополнительных микроснимках после травления были визуализированы более глубокие дефекты. Межкристаллитная коррозия проникает вглубь основного металла из зоны припоя (рисунок 7), а также

Рисунок 7 – Межкристаллитная коррозия, проникающая из припоя в структуру основного металла, x100

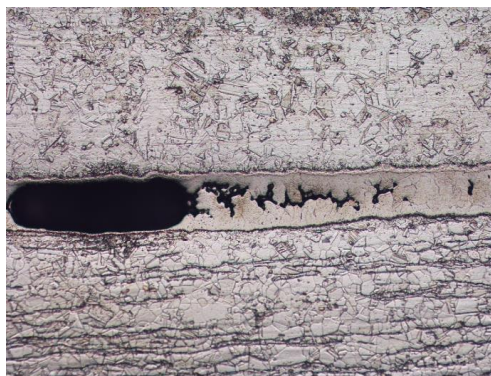
выявлены поры в шве с выраженными участками межкристаллитной коррозии (рисунок 8).

Рисунок 8 – Пора в зоне сварного шва, межкристаллитная коррозия в зоне припоя, x400
