**Исследование возможности ремонта трубопроводов для передачи
водорода при повышенных температурах**

АВТОРЕФЕРАТ ДИССЕРТАЦИИ
на соискание академической степени магистра

Объектом исследования являются сварные соединения аустенитного жаропрочного сплава MANAURITE 900 коллектора реакторной печи риформинга Н-220-101 установки производства водорода (УПВ) завода АО «ННК-Хабаровский НПЗ»

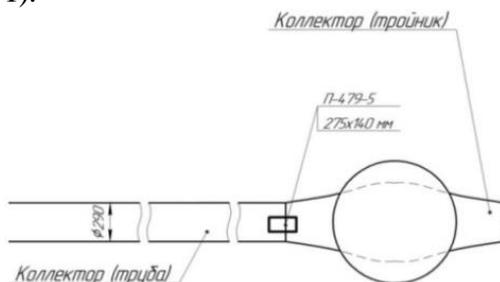
Рисунок 1 - Схема вырезки образца

Технология ремонта была разработана специалистами АО «ННК-Хабаровский НПЗ» и одобрена НАКС. В качестве нормативной документации использованы СТО 38.17.003 – 2009; СТО 00220368-008 – 2006; ОСТ 26.260.3-2001, сварочные материалы: Thermanit 21/33. Толщина свариваемых деталей 30 мм, диаметр деталей в зоне сварки 300мм. Форма подготовки кромок С5н по СТО 00220368 – 008 – 2006. Визуальный и измерительный контроль выполнен согласно инструкции РД 03-606-03. Объект контроля представляет собой механическую вырезку 1/6 диаметра кольцевого сварного соединения (рисунок 1).
