**Исследование неразъемных паяных муфтовых соединений  
трубопроводов из нержавеющей стали 12Х18Н10Т с целью  
установления факторов, влияющих на качество пайки**

**АВТОРЕФЕРАТ  
МАГИСТЕРСКОЙ ДИССЕРТАЦИИ**

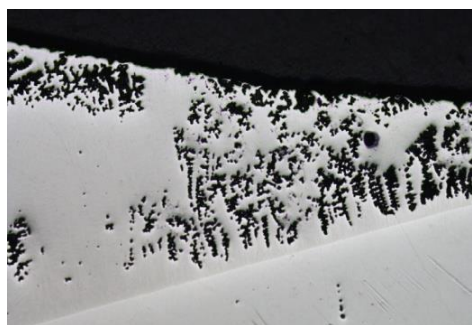
Анализ не травлённой поверхности образцов выявил наличие дефектов в паяном соединении, показанные на рисунках 2 и 3.

Рисунок 2 – Межкристаллитная коррозия в сварном шве, x100

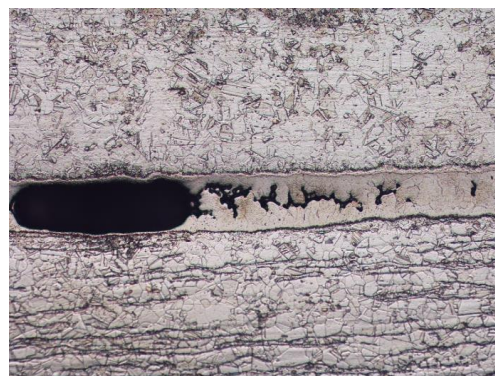
На дополнительных микроснимках после травления были визуализированы более глубокие дефекты. Межкристаллитная коррозия проникает вглубь основного металла из зоны припоя (рисунок 7), а также выявлены поры в шве с выраженными участками межкристаллитной коррозии (рисунок 8).

Рисунок 8 – Пора в зоне сварного шва, межкристаллитная коррозия в зоне припоя, x400
